## LE GRAND SUD PROMENADE CHARLES TRENET 66140 CANET EN ROUSSILLON

Visite réalisée par : Anne marie BALLESTA

Date : 21/11/2019

## Liste des constats (13)

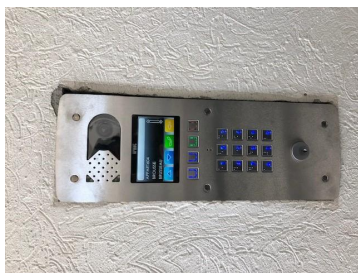
Bâtiment E2.

La nouvelle platine interphone est installée, INTER ACCESS doit revenir pour mettre en place une plaque de propreté sur le pourtour de la platine.

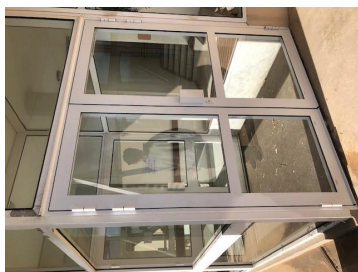
**Localisation :**  
Bâtiment B, étage 0.

**Observations :**  
La nouvelle porte menant à la plage est installée.

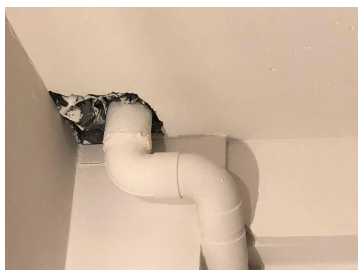
**Localisation :**  
Sous-sol Second garage de Monsieur MAILLARD.

**Observations :**  
Infiltration dans le garage de Monsieur MAILLARD

**Actions à mener :**  
Demande de devis à envoyer à ANDREU.

pour que le coude soit correctement repris.

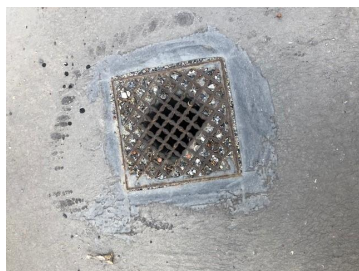
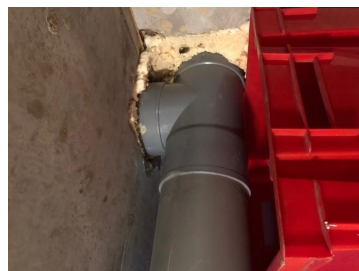
Sous-sol Garage de Monsieur MAILLARD.

Infiltration dans le garage de M.MAILLARD.

Demande de devis à envoyer à Monsieur VAN NOTEN.

pour réfection de l'étanchéité du regard.

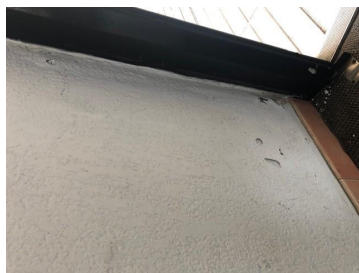
Bâtiment Hall B.

La peinture se détériore près de la porte coulissante.

Contacter SIPRIE..

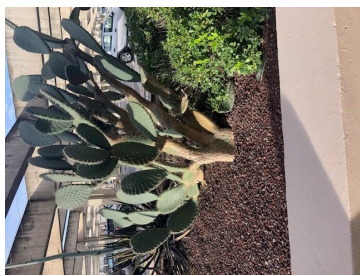
Allée Jardinière face à l'entrée du bâtiment C.

Le cactus est en piteux état.

Ordre de service à envoyer à Monsieur MARTINEZ..

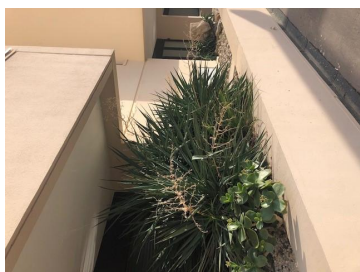
**Localisation :**  
Bâtiment Jardinière longeant le bâtiment A.

**Observations :**  
Le yucca a besoin d'être taillé.

**Actions à mener :**  
Ordre de service à envoyer à Monsieur MARTINEZ..

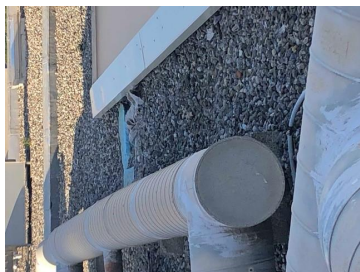
**Localisation :**  
Bâtiment B toitures..

**Observations :**  
Lors de la pose de la couverture, l'isolant et les graviers n'ont pas été correctement remplacés.

**Actions à mener :**  
Contacter SIPRIE..

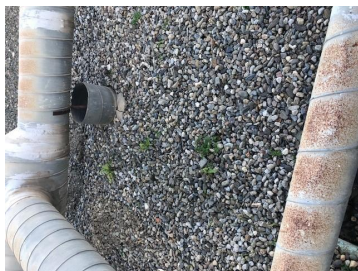
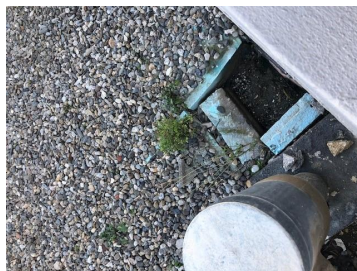
**Localisation :**  
Bâtiment Toitures.

**Observations :**  
Les toitures terrasses ont besoin d'être contrôlées.

**Actions à mener :**  
Ordre de service à envoyer à Monsieur MARTINEZ..

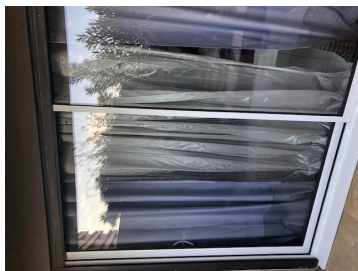
**Localisation :**  
Bâtiment Appartement Gardien.

**Observations :**  
Les nouvelles baies vitrées ont été installées.

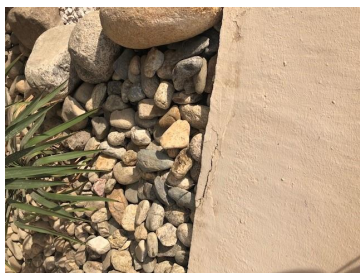
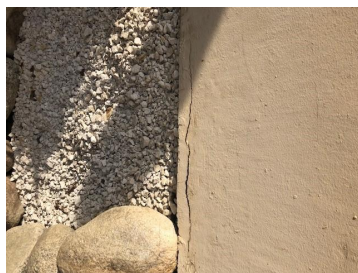
**Localisation :**  
Bâtiment Jardinière longeant le bâtiment A..

**Observations :**  
Formation d'éclats de maçonnerie.

**Actions à mener :**  
Contacter SIPRIE..

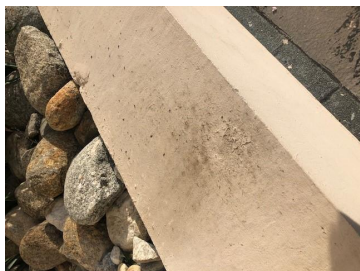
**Localisation :**  
Bâtiment jardinière.

**Observations :**  
La jardinière au-dessus du nid de chauves-souris est sale (bien quelle soit régulièrement nettoyée).

**Actions à mener :**  
Contacter Frédéric et ISS..

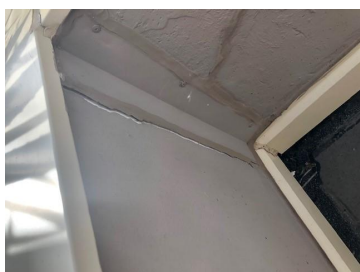
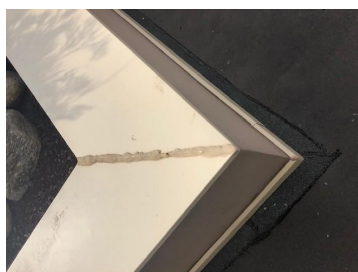
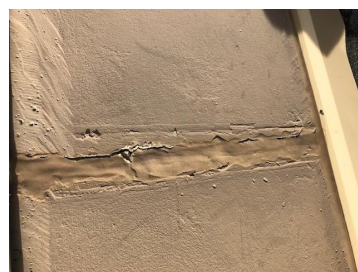
**Localisation :**  
Allée 2ème rangée de jardinières couverte face au bâtiment A et B.

**Observations :**  
Certains joints sont à reprendre.

**Actions à mener :**  
Frédéric fera des reprises durant les travaux d'hiver.
